VESILENNUKIANGAARIDE SAATUS

Karl Õiger, TTÜ professor, Heiki Onton, TTÜ magistrant

Algus Ehitajas nr 5, 2003

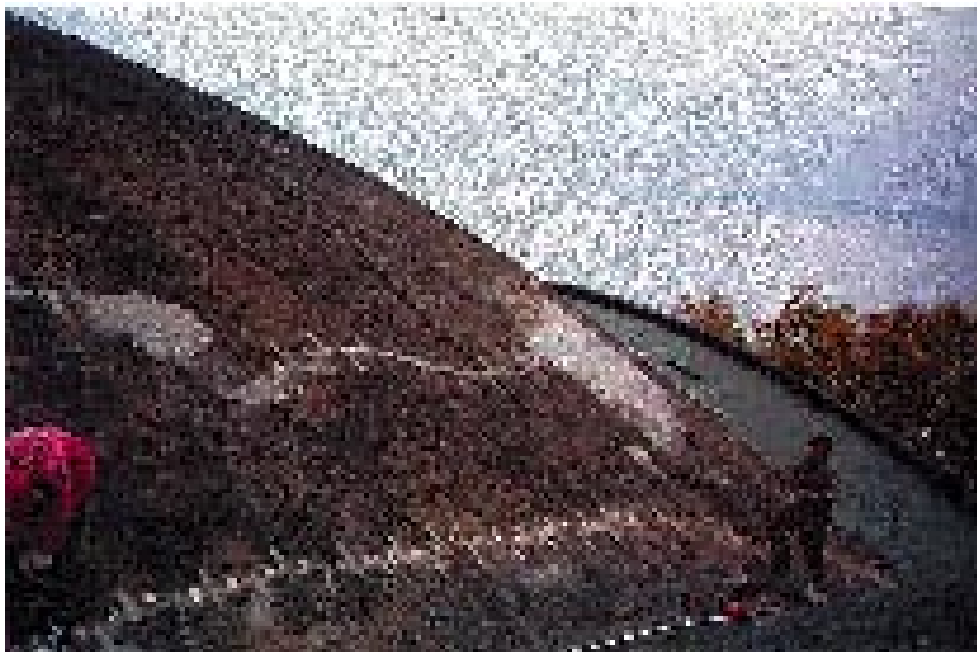
Sfäärilise koorikumurdunud ja üksteise suhtes nihkunud piirkond armeeriti täiendavalt käsitsi tehtud armatuurvõrguga Bp-I Ø 3 mm ja Ø 5 mm, silmaga 100 mm. Armatuurvardad ankruksid kinnitati koorikusse freesitud kanalitesse ja puuritud aukudesse liimimisega. Seejärel kaeti vanast, kahjustunud katusekatte puhastatud kooriknakkevõobaga ning monoliiditi spetsiaalvormidega. Samamoodi armeeriti-monoliiditi ka sfäärilise ja silindrilise koorikuliitekohta praotühemik.

Armeeritud ja sandatud deformeerunud piirkond keskmises sfäärilises koorikus.

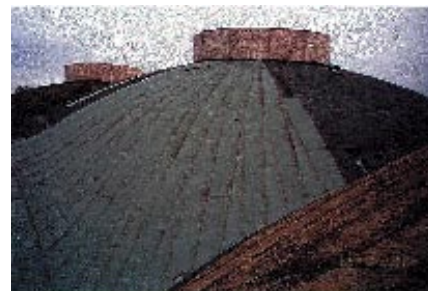
Katusekatte paigaldamine. Angaaripaigaldatud katusekattega.

Koorikkattelt kraabiti enne uue katte paigaldamist vanatõrvbituumenmaha ja töödeldi sammaldunud piirkonnad bioloogilise tõrjevahendiga. Puhastatud-töödeldud koorikkattele kanti nakkevõobakiht. Seejärel paigaldati koorikutele kahekihiline, polüesterkiuga armeeritud ning puistega kaetud SBS-katusekattematerjal. Suurematel kalletel ning valguslaterna ümbruses kinnitati rullmaterjal servadest täiendavalt neetidega (sammuga 0,5 m). Lisaks korra statiiv-äravoolusüsteem, paigaldati uued torud koos prügikorjamisrestide ning äravoolusülititega. Silindriliste koorikute äärelükmetele pandi servaplekid.
