Martti Kiisa: betoon võiks vabalt kesta sajandi. Või ka kaks

Praegu arvestatakse betoonehitiste elukaare pikkuseks arvutuslikult üldjuhul 50 aastat, see aga võiks olla tunduvalt pikem, sajand ja enamgi, kinnitab Tallinna Tehnikakõrgkooli õppeprorektor professor Martti Kiisa, kes tegeleb regulaarselt betoonist ehitiste seisundi hindamisega.

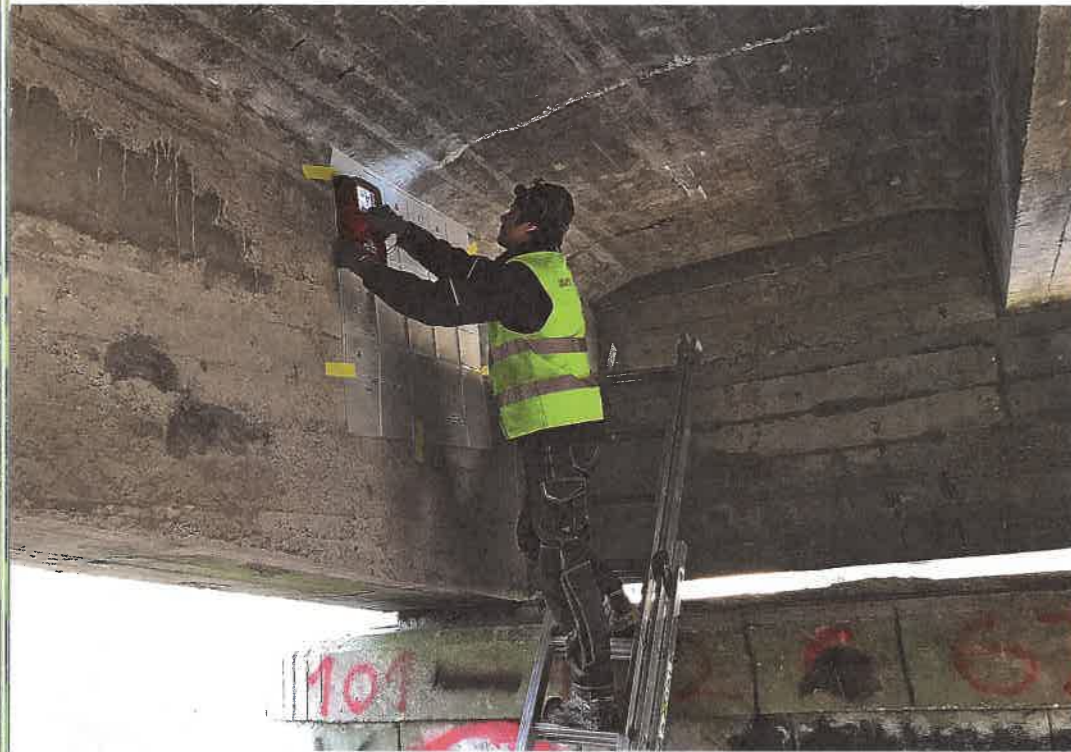
◀ Vana silla kandevõime kontrollimisel on lisaks betooni omadustele vaja teada ka täpseid terrassaruse parameetreid. Kui projekteerimis- ja ehitusaegne dokumentatsioon ei ole säilinud, siis üheks võimaluseks on konstruktsioonide sisemust uurida röntgenseadmega.

„Me oleme varasemate betoonkonstruktsioonide röntgeniseadmetega läbivalgustamisel ning järgneval uurimisel avastanud igasuguseid huvitavaid asju. Näiteks

puitklotse, muud asjassepuutumat täitematerjali, isegi puhvaikaid. Aga ka väga madalakvaliteedilist, vähese tsemendisaldusega betooni. Tegu on niinimetatud suvilabetooniga, juhtumitega, kus toonased ehitusjuhid toimetasid, et mitte öelda varastasid, osa materjalidest, sealhulgas betooni, ning kasutasid neid muu hulgas ka oma suvilate ehitamisel. Varastatu asendati siis ametlikul ehitusel käepäraste materjalidega. Need juhud pole harvad, eriti, kui tegu oli Vene sõjaväe ehitajate ehk stroibatiga. Aga siiski – suur osa toleagestest ehitistest on küllaltki vastupidavad, nende pärast ei peaks muretsema, näitavad uuringud. Probleeme tekitas üleminekuage, periood, kus aastaid ei tegelenud keegi ehitiste seisundi eest hoolitsemisega. Õnneks need ajad möödusid, väga palju kahju ei jõudnud
