Müüonsilm näeb läbi raudbetooni

Taevast tulevat kiirgust kasutades saab Eesti firma **GScan** oma välja töötatud müüondetektoriga edukalt läbi valgustada kõike: alates autodest kuni betoonsildadeni, kaubakonteinereist ja linnavalitsuse hoonetest tuumareaktoriteni.

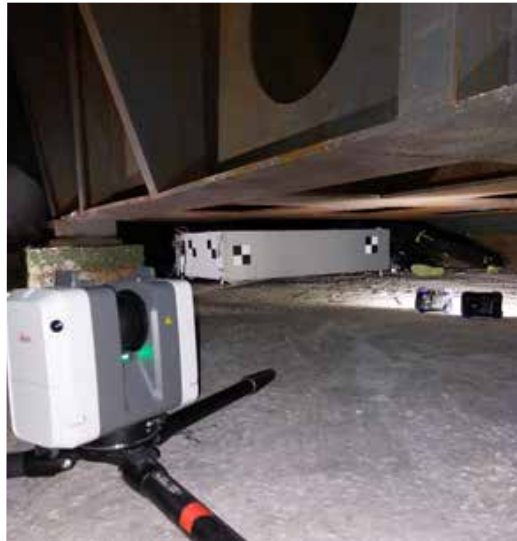
Paldiski tuumareaktori kaardistamine tuumaohutuse firma AS A.L.A.R.A. tellimusele: ülemine on reaktor, selle all poolemeetrises vahes on müüondetektor ning Andres Nurme operaa-tori rollis. Juuni 2023.

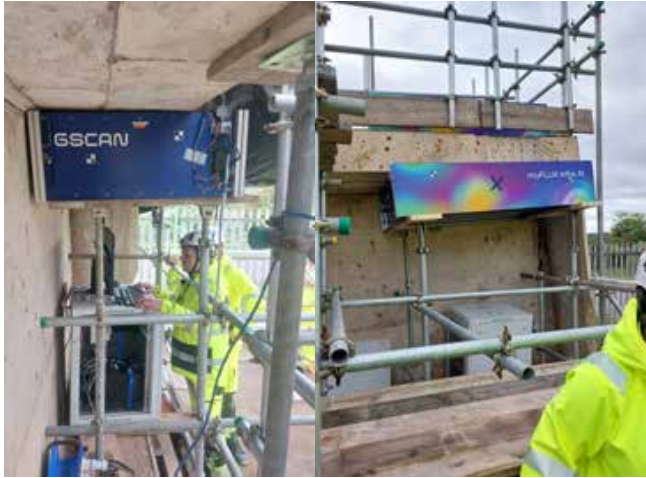
Järelpingestatud raudbetoonist silla elemendi läbivalgustamine Suurbritannia uurimisprojekti "Structures Moonshot" raames. September 2023.

Otse silla all: GScani müüonidetektor koos tugimooduliga, mõõdistuse käivitamine septembris 2023. FOTO: GSCAN

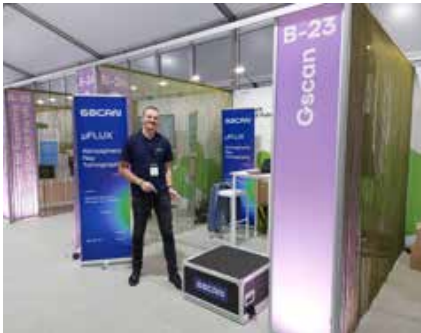
GSCani esimesed, 2023. aastal valminud skannerid on mõõtudega 1800 × 1000 × 380 mm ja kaaluga u 100 kg. Fotol on firma tootejuht Sander Sein uue, alternatiivse suurusega skanneriga µFLUX Infra Small AI, mis on ligi kolm korda väiksemate mõõtudega: 650 × 650 × 350 mm. FOTO: GSCAN

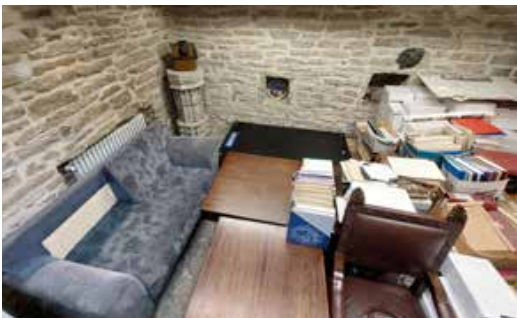
Uus ja vana andmekogumine kõrvuti. Tallinnas Raekoja plats 12 asuva iidse hoone läbivalgustamine. Keldrisse paigutati müüondetektor (must kast pildil), millega mõõdeti hoonet kuni kolmanda korruseni. Veebruar 2024. FOTO: GSCAN

oli saada teada, kas ja kuidas saab sinna teha ümberehitusi – näiteks, kus kulgevad ventilatsioonišahtid, milline on müüride-seinte seisukord. "Mõned inimesed algul pelgasid, kui kuulsid, et need suured mustad kastid kasutavad seinte uurimiseks kiirgust. Seda kartust oleme varemgi kogunud. Pärast selgitamist aga mured kadusid, töötajad jõudsid nende seadmetega uurimisaja ehk nädalaga ära harjuda. Mõõtmiste käigus põikasime uurima ka ligi 15. sajandist pärit maja Raekoja platsil, kus asub linnaplaneerimisameti muinuskaitseosakond. Eesmärk oli uurida, kas seinad on korras ja kas seal asub šahte või torusid," rääkis Sander Sein. "Veidi riskisime ka – paigutasime detektorid keldrisse lootuses, et selle pilk küünib ehk kolmanda korruseni. Küündiski, kuid täpse ülevaate saamiseks andmete töötlus veel jätkub," sõnas Sein.
