MARIS MÄNDEL

## **BETOON EESTI RESTAUREERIMISAJALOOS: ERINEVAID LÄHENEMISI JA KASUTUSPRAKTIKAID**

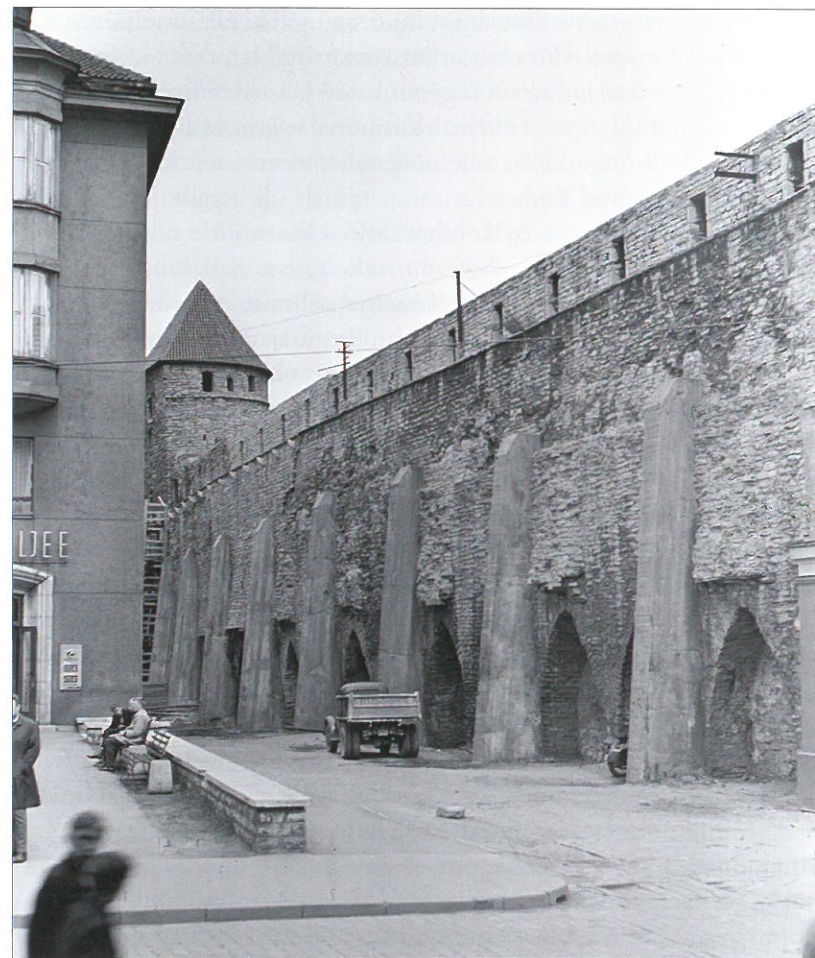
Ehedalt eksponeeritud betoonist toed ajaloolisel linnamüüril 1960. aastate algusest on modernistliku restaureerimise heaks näiteks. Karl Orase foto (1961), Eesti Filmiarhiiv.

Modernistliku restaureerimise tuntuimaks ja stiilipuhtaimaks näiteks Eestis võib pidada Tallinna keskaegse linnamüüri toetamist Müürivahe tänaval 1960. aastate alguses. Omaaegsesse restaureerimisdokumentatsiooni süvenemine annab aimu, et valik ehedalt nähtavale jäetud raud-

betoonist kontraforsside kasuks ei olnud sugugi iseendastmõistetav. Kui Müürivahe 42 hoone rekonstrueerimise eesmärgil lammutati, ilmnes, et hoone taga olev linnamüür on tugevalt kaldu ja varisemisohklik ning vajab kohest kindlustamist. Lähemal uurimisel selgus, et linnamüüri stabiilsuse kadu oli tingitud nii selle nõrgast vundeeritusest kui ka pikema aja jooksul toimunud ümberehitustest: nimelt oli aegade jooksul välja raiutud enamik hoone sisse jäänud müüriosa kaarniõõsede vahelisi kandeposte.<sup>23</sup>

Linnamüüri kindlustamiseks oli kaalumisel mitu erinevat võimalust, mille puhul võeti arvesse nii insenertehnilist, majanduslikku kui esteetilist aspekti. Kaks lahendusvarianti – vaitoestus ning paekivist massiivsed kontraforssid – heideti kõrvale juba esimeste arvutuste käigus. Vaiamine osutus ebareaalseks vajaminevate vaiade liiga suure pikkuse tõttu.<sup>24</sup> Restaatorite esimene ja eelistatum valik oleks olnud paekivist kontraforsside taastamine,<sup>25</sup> kuid selle puhul näitas arvutus, et algses mahus taastatuna ei oleks need linnamüüri edasist kaldumist tõkestanud ning toimivate paekivikontraforsside minimaalne väljaaste pidanuks olema üle 5 meetri, mis muutnuks tänava liiga kitsaks ning olnuks ka esteetiliselt vastuvõetamatu, lisaks veel majanduslikult ebaökoonoomne.<sup>26</sup> Nii jäidki sõelale erinevad raudbetoonist tarinduslahendused, millest lõpuks otsustati saledate ning eksponeeritud pinnaga raudbetoonkontraforsside kasuks. Vaatamata sellele, et tehtud valik baseerus suuresti tehnilistel ja majanduslikel argumentidel, on esteetiline tulemus otsekui õpikunäide modernistlikust restaureerimisest, kus uus lisatud kihistus on väga selgelt eristatud ja äratuntavalt kaasaegse iseloomuga.

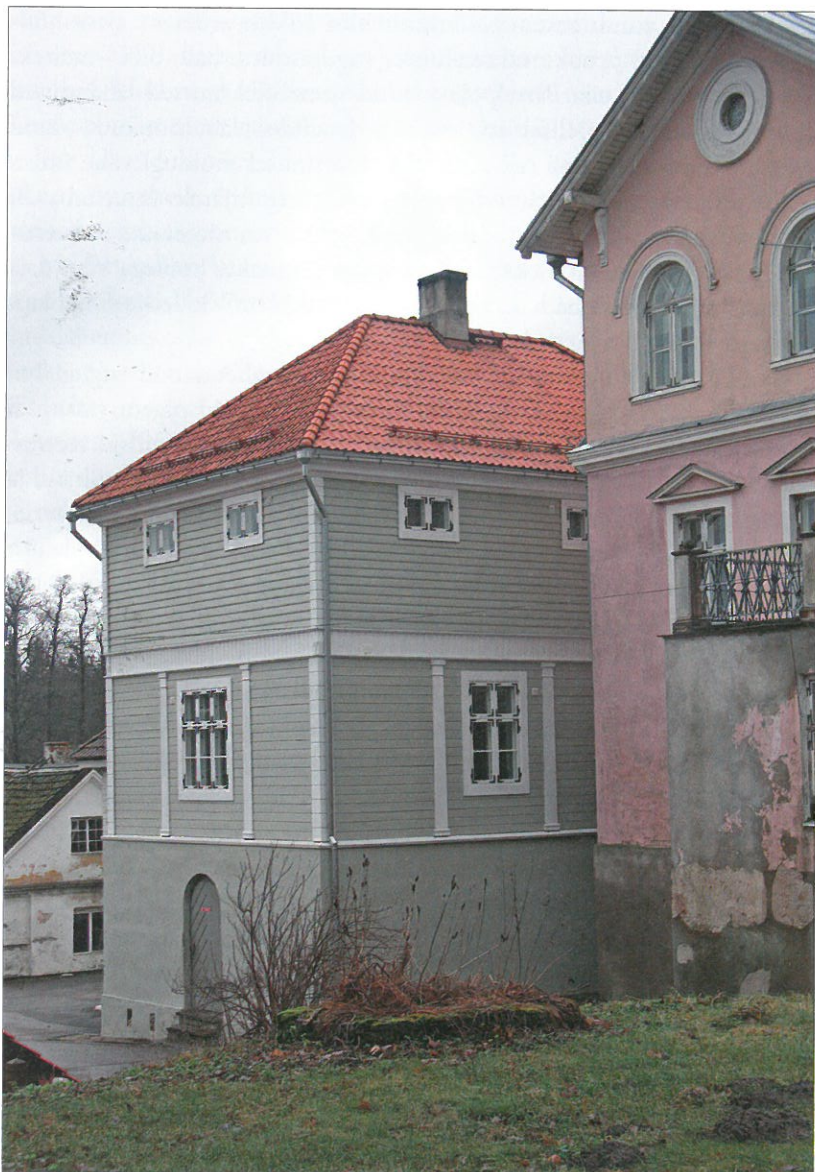
Betoonist mälestis: 1980. aastatel tuhaplokkidest ja raudbetoonist rekonstrueeritud Vihula mõisa teenijatemaja imiteerib osavalt puithoonet. *Maris Mändeli foto, 2008.*

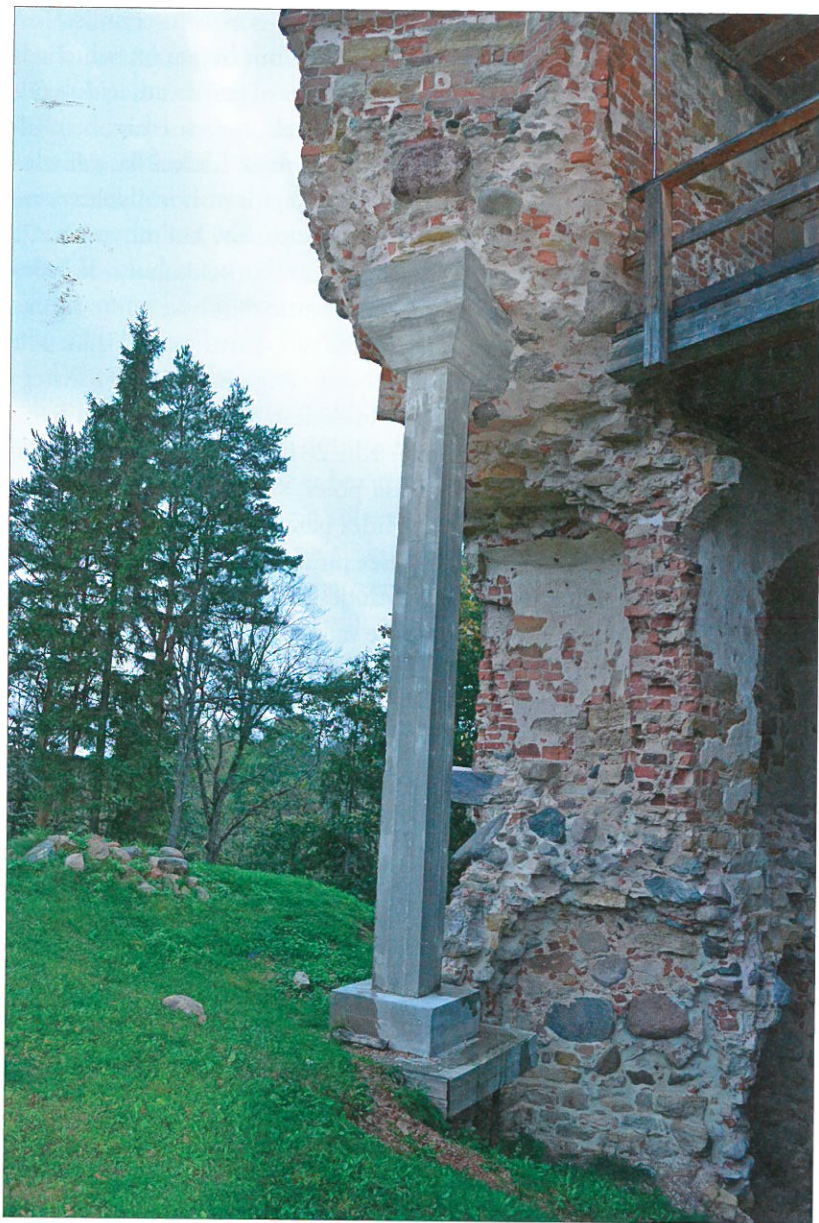
Betoonist tugipost Vastseliina linnuses. Anu Koppeli foto, 2013.

Modernistlikus laadis restaureerimise vallas, kus raudbetooni on tarvitatud ehedal ja elegantsel moel, paistavad silma Vastseliina piiskopilinnuse suurtükitorni konserveerimistööd. Torni ühte nurka toetab minimalistliku kujundusega sale raudbetoonist post ning betoonist on valatud ka ülemise korruse kaarava sillus. Betoon on siin teadlikult välja mängitud kui puhtkonstruktiivne lisandus, mis võimaldab ajaloolist materjali maksimaalselt säilitada, olles seejuures nii selgesti eristatud, et ka absoluutsel võhikul ei saa jääda väära muljet uue ja vana vahekorra.

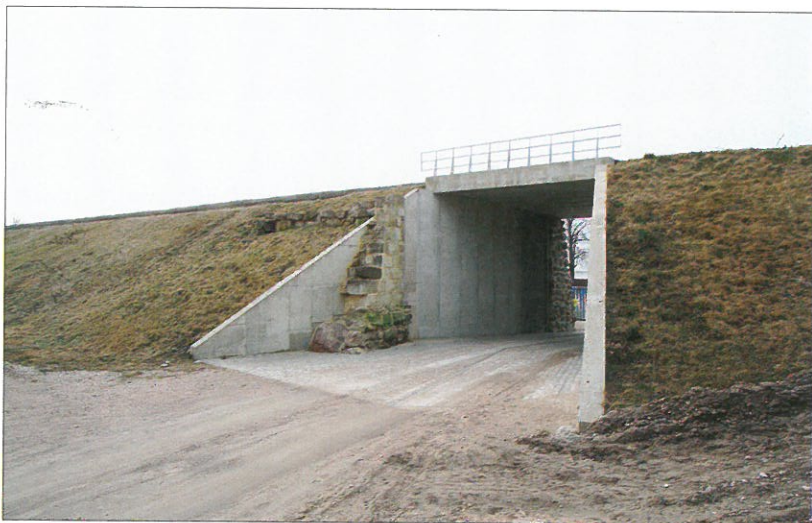
Kuressaare kindluse väravakäik 2015. aasta kevadel. *Tõnu Sepa foto.*

funktsionaalsetel põhjustel tehtud vägivaldse läbimurdega vanadest müüridest, otsustati aususe huvides teha uus väravakäik varasematest väga selgelt eristuv. Raudbetoon oma neutraalsusega sobis siia suurepäraselt, olles selgelt eristuv, kuid samas mitte liiga domineeriv ning võimaldades jätta eksponeerituks nii läbi murtud vanade müüride otsad kui ka kaevamistööde käigus leitud keskaegse torni fragmendid. Tõsi, väravaava betoonitööde tehnilist teostust võib mõnevõrra kritiseerida, kuid oma lähteprintsiipidelt seisab see kindlal alusel, olles otsekui õpikunäide Veneetsia harta praktikasse rakendamisest.

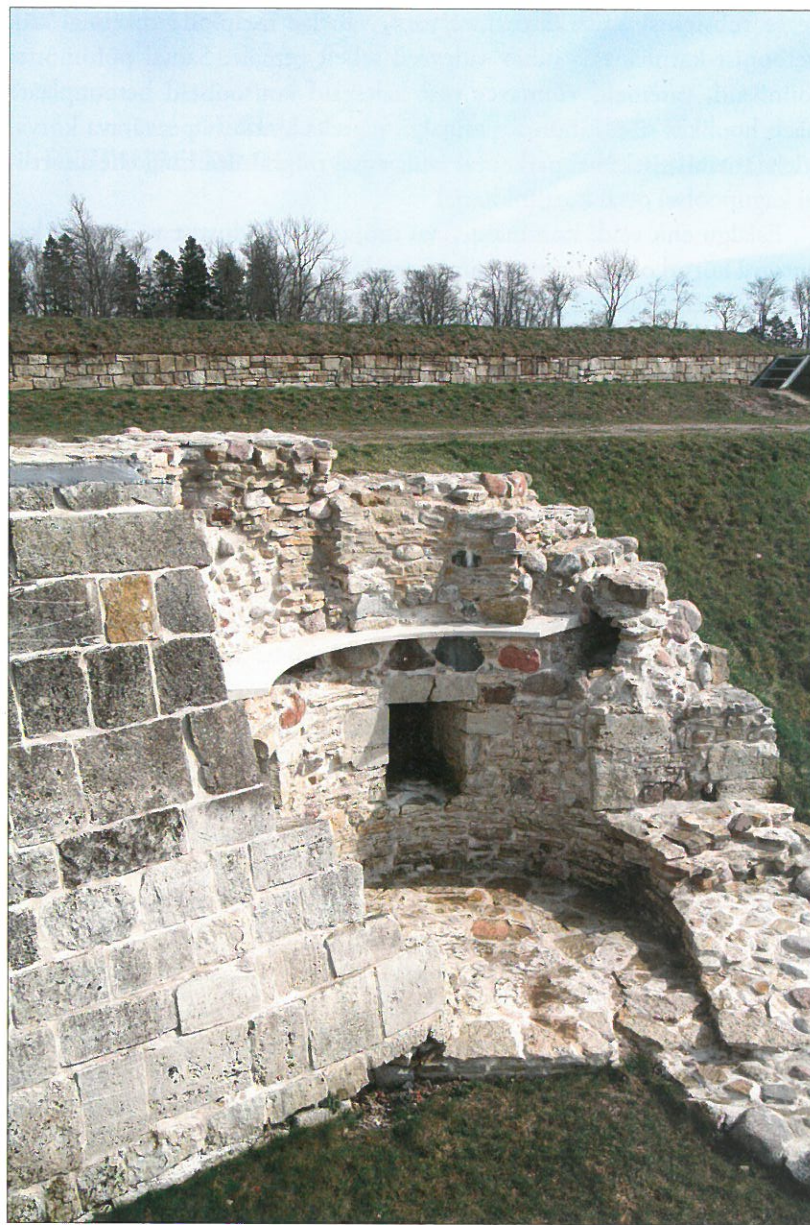
Konserveeritud Idatorn betoonist karniisiga. *Tõnu Sepa foto, 2015.*

aegse substantsi kaitseks tekitati torni vahelae tasapinda minimalistlik betoonist karniis, mis juhib sadeveed sellelt eemale. Samal põhimõttel toimivaid, varemehd vihmade eest kaitsvaid konsoolseid betoonplaate näeb hoolikas silm kindluses mujalgi, näiteks kindluse peavärava kõrval edelakurtiini siseküljel paikneval keskaegsel ringmüüri ning edelakurtiini kagupoolsel otsal kurtiini harjal.
