Vanad raudbetoon- ja kivistkorstnad on ohus

Väino Voltri, TTÜ dotsent

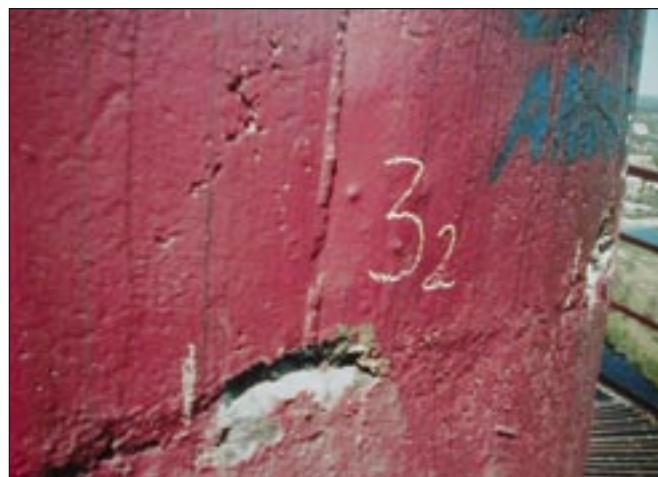
Foto 1. Horisontaalpragu korstnaseinas.

Raudbetoonkorstnatel võivad tekkida nii horisontaal- (vt foto 1) kui vertikaalpraod.

Vanemate korstnate puhul on tihti betooni tihedus väga madal (vt fotod 1 ja 3) ja varda betoonist kaitsekiht liiga õhuke. Fotol 3 on korstnasein, kus vertikaalarmaatuur on praktiliselt korstna pinnal – betoonist kaitsekiht reaalselt puudub. Selle tagajärjel on armatuurvardad tugevasti roostetanud ja betoonist kaitsekiht piki varrast korrosiooniproduktide poolt lõhnutud.

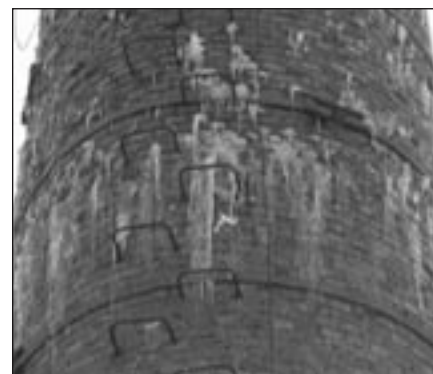
Foto 2. Kondensaadi tungimine läbi korstna seina (kondensaat on jäätunud).

paksuseks 15...20 cm. Halvemal juhul tungib kondensaatevi läbi korstna sein ja korstna välissein võib saada suuri külmakahjustusi (vt foto 2).

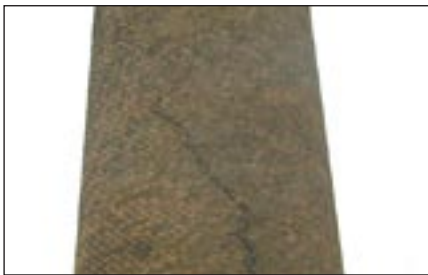
Foto 5. Kaldega pragu korstnaseinas.

Kivikorstnad. Kivikorstna puhul tekivad põhiliselt vertikaalsed või väikese kaldega praod välisseina (vt foto 4 ja 5).

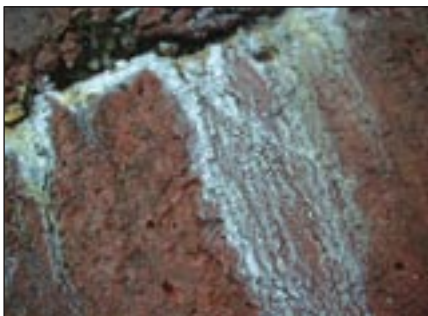
Foto 6. Ladestunud soolad korstna pinnal.

florescense – veeslahustuvate soolade ladestumine kivi pinnale (vt foto 6) või kivi sees) ja raudbetoonkorstnate juures sulfaatne korrosioon. Mõlemad on seotud veeslahustuvate soolade ja sulfaatide olemasoluga või sissetungimisega konstruktsiooni. Kui veeslahustuvate soolade sadestumine müüritise pinnale otseselt ei kahjusta müüritist, vaid ainult määrab seda, siis betooni puhul võivad tekkida sulfaadiioonide ja tsemendipasta vahel mitmesugused keemilised reaktsioonid. Betoonis võivad moodustuda kips ja mõned kasvama hakkavad sulfaadikristallid, mis võivad betooni lõhkuda.
