# Kolme unikaalse koorikbetoonest kupli "traageldamine"

2011. aasta juulis avab meremuuseum Lennusadamas külastuskeskuse Esimese maailmasõja ajal rajatud koorikbetoongaarides. Vanad unikaalsed hooned rekonstrueeritakse selle tarvis põhjalikult spetsiaaltööna.

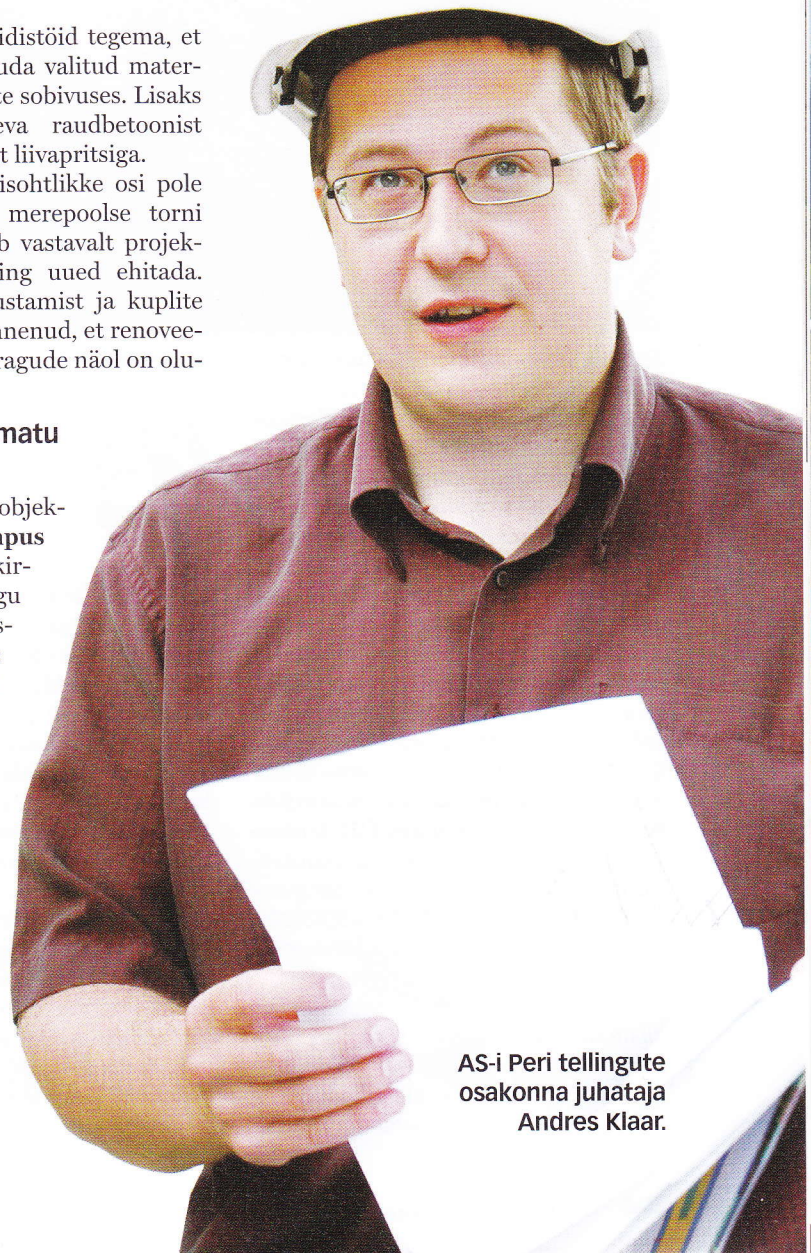
AS-i Peri tellingute osakonna juhataja Andres Klaar.

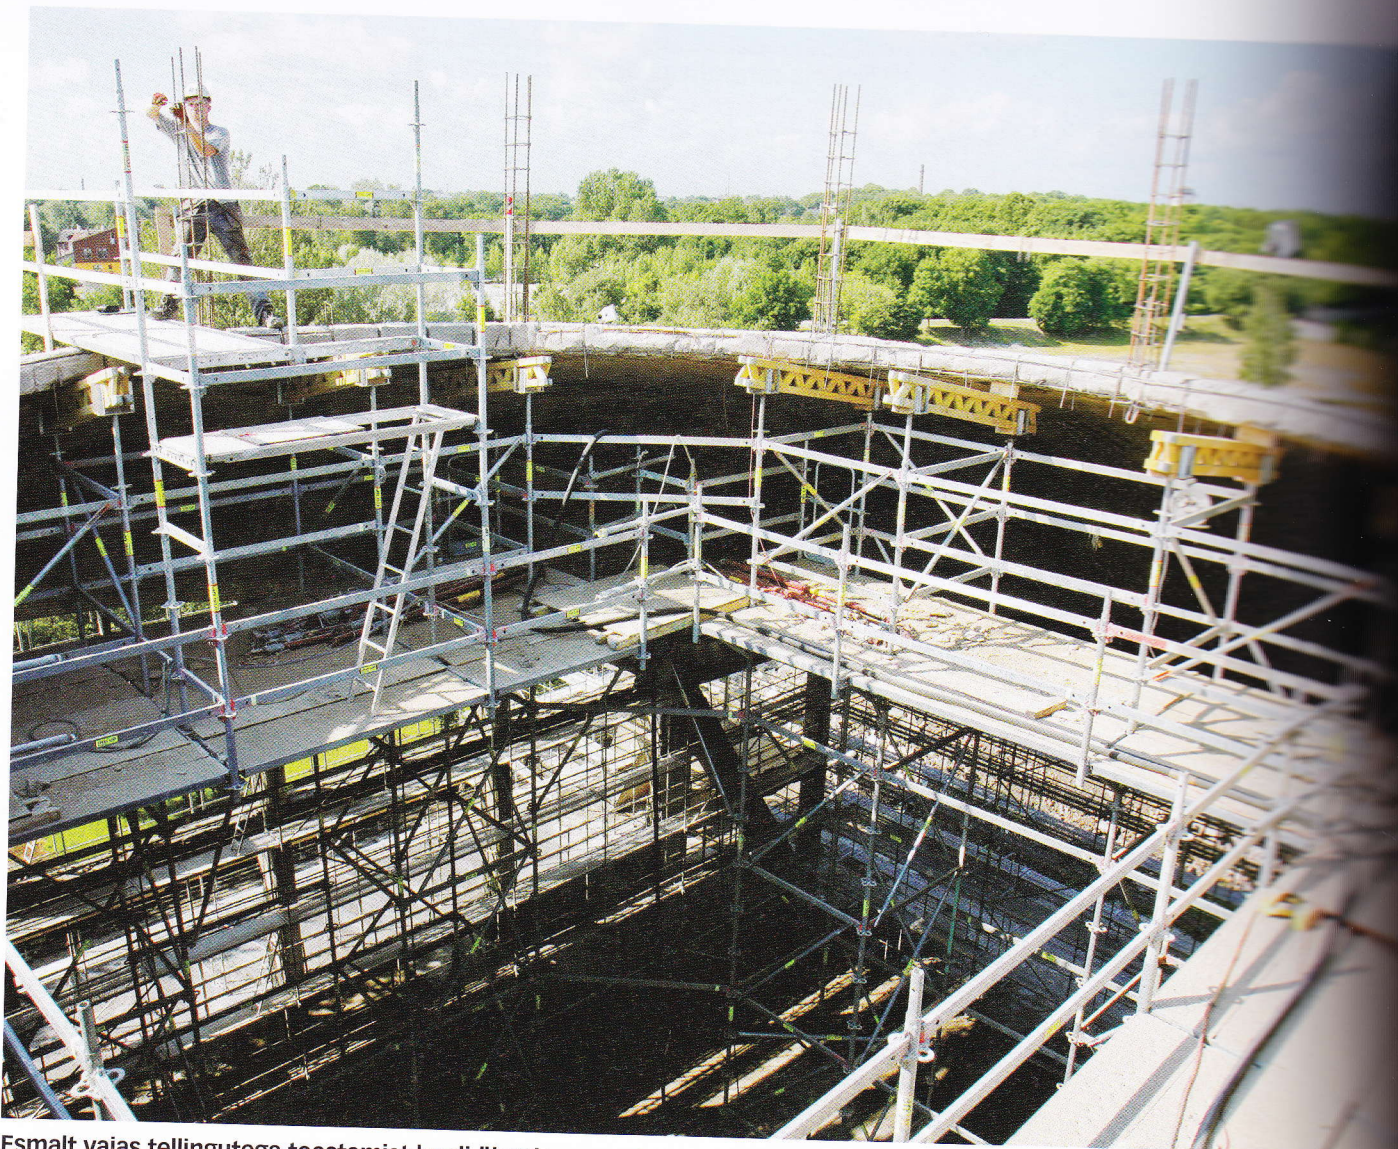
Esmalt vajas tellingutega toestamist kupli ülemine serv. 160 tonni tellinguid paigaldati 10 inimesega 15 päeva.

“Tegemist on tavaliste moodultellingutega, aga nende maht ja hulk on erakordne: kokku paigaldasime 160 tonni tellinguid. 17. mail asusime neid paigaldama – keskmise sfääri sisemisi tellinguid paigaldas 10 inimest kokku 15 ööpäeva,” räägib AS-i Peri tellingute osakonna juhataja **Andres Klaar**.

Esmalt oli vaja tellingutega esimese kupli ülemist serva toetada. “Kokkuvõttes pidime päris tõsiselt nuputama, kuidas saaks välja mõelda sellise süsteemi, mis nõuaks võimalikult vähe haruldasi tellinguosi, et saaks oma varusid maksimaalselt ära kasutada ja vastata ikka ehitaja nõuetele maksimaalselt,” räägib Andres Klaar ning tutvustab seejärel haruldast tellingutesüsteemi, mis on ehitusmeestele tõeliselt mugav ja stabiilne, meelsasti ajakirja Ehitaja ajakirjanikule. ■

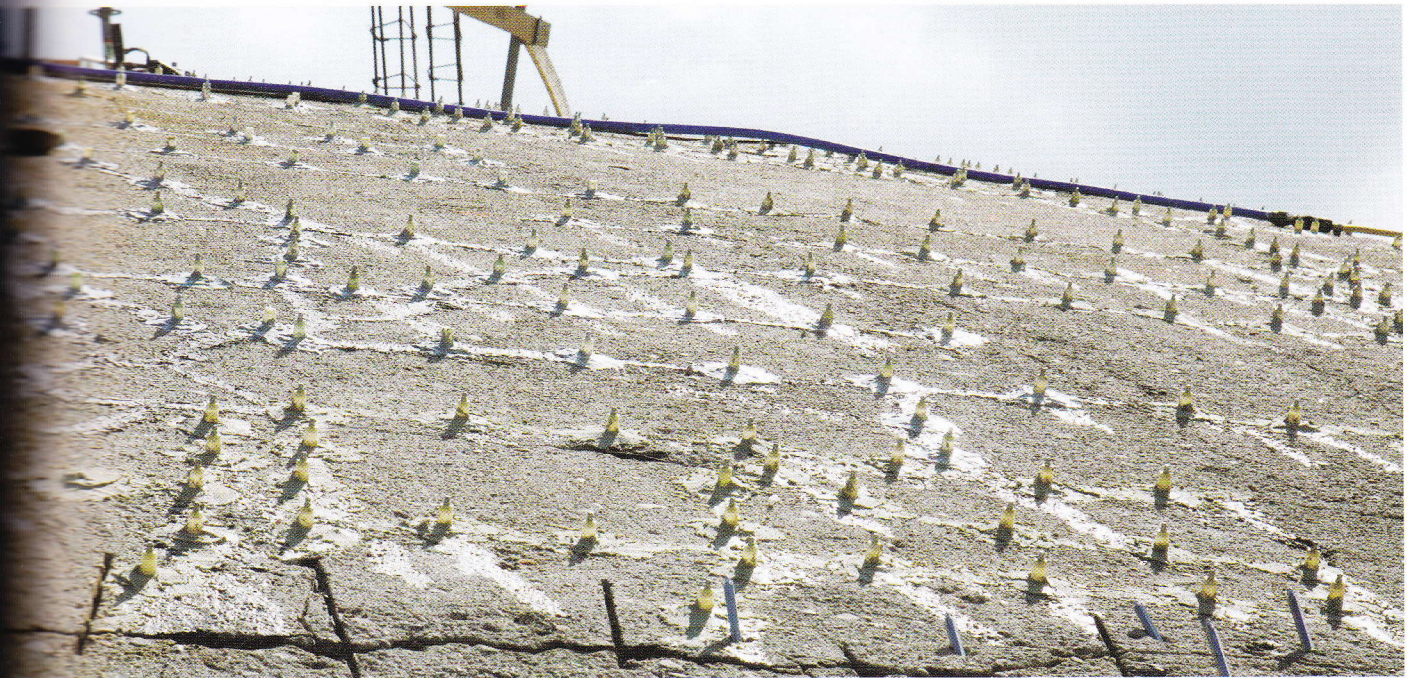
Päckerite ehk omalaadsete ventiilide kaudu pumbatakse betoonkonstruktsiooni sisse injekeerimise segu.

"Esmalt tuleb kindlaks teha prao suund, seejärel see risti lahti lõigata, puhastada epo-põhise materjaliga ning kuni 10 Ba rõhu all injekteerimise vaiksse pumbata. Packerite ehk omalaadsete ventiilide kaudu pumbatakse betoonkonstruktsiooni sisse injekteerimise segu, neid on projekti järgi plaanis kolme kupli peale paigaldada 7000–9000," märgib Kompus. Renoveerimistööde projekt on peaprojekterija KOKO Arhitektid OÜ koostatud projekti osa. Renoveerimissüsteemina on kasutatud Sika toodangusse kuuluvate materjalide kompleksset raudbetoonkonstruktsioonide taastamiseks välja töötatud lahendust.
